LOTTO 2

**RELAZIONE TECNICA RELATIVA AD UNA PORZIONE DI FABBRICATO  
ADIBITO A CIVILE ABITAZIONE E LOCALI ACCESSORI, SITO NEL  
COMUNE DI SAN CASCIANO IN VAL DI PESA (FI), VIALE U. TERRACINI  
N.20/1, N.20/2, N.8, CATASTALMENTE IDENTIFICATO NEL FG. 41, PART.  
1063, SUBALTERNI 634, 650, 657.**

**OGGETTO:** *Perizia di stima sommaria dell'unità immobiliare di proprietà della società, attualmente affittata a privati, sita nel Comune di San Casciano in Val di Pesa, Viale Terracini n. 20/1, n. 20/2 e n. 8.*

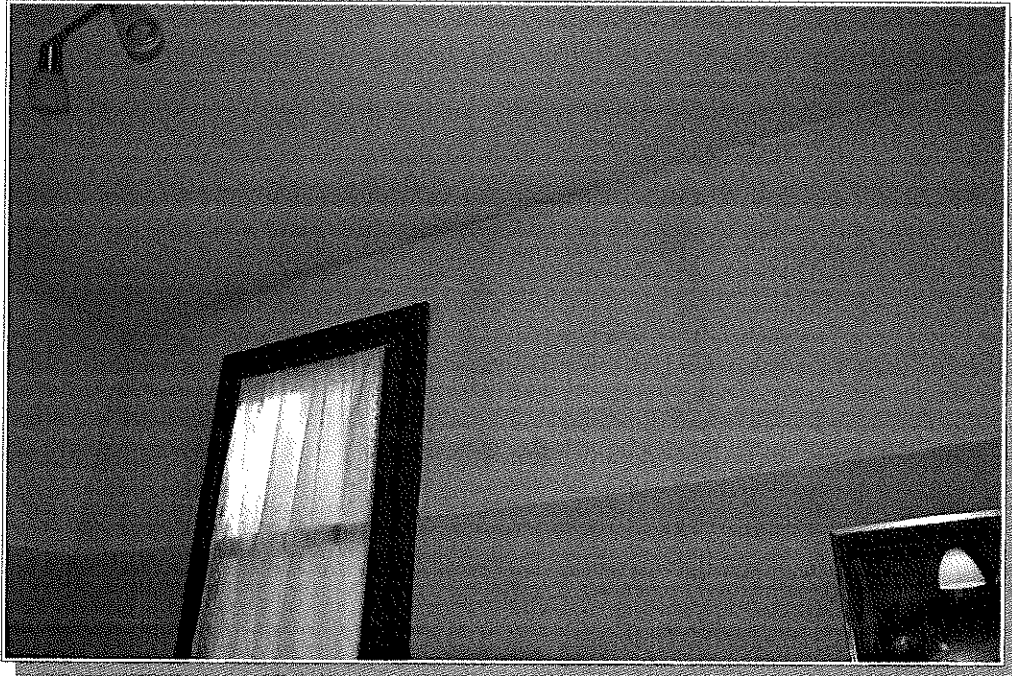
Il riscaldamento risulta essere autonomo, con termostato di zona e valvole termostatiche ai radiatori. L'appartamento presenta in vari punti presenza di ponti termici poco isolati, soprattutto degli angoli e nell'intradosso del solaio a contatto con il perimetro esterno del fabbricato come: cucina, soggiorno, camere (anche intorno agli infissi) e bagni.

*Foto 9 – Scorcio del bagno con le problematiche di condensa interna*

Inoltre, le tracce di condensa dentro il bagno ed in altri punti dell' appartamento, come evidenzia la documentazione fotografica allegata, in assenza di ulteriori indagini, potrebbero essere risolte con un sistema di ventilazione meccanica forzata e dei possibili interventi locali per coibentazione dei ponti termici.

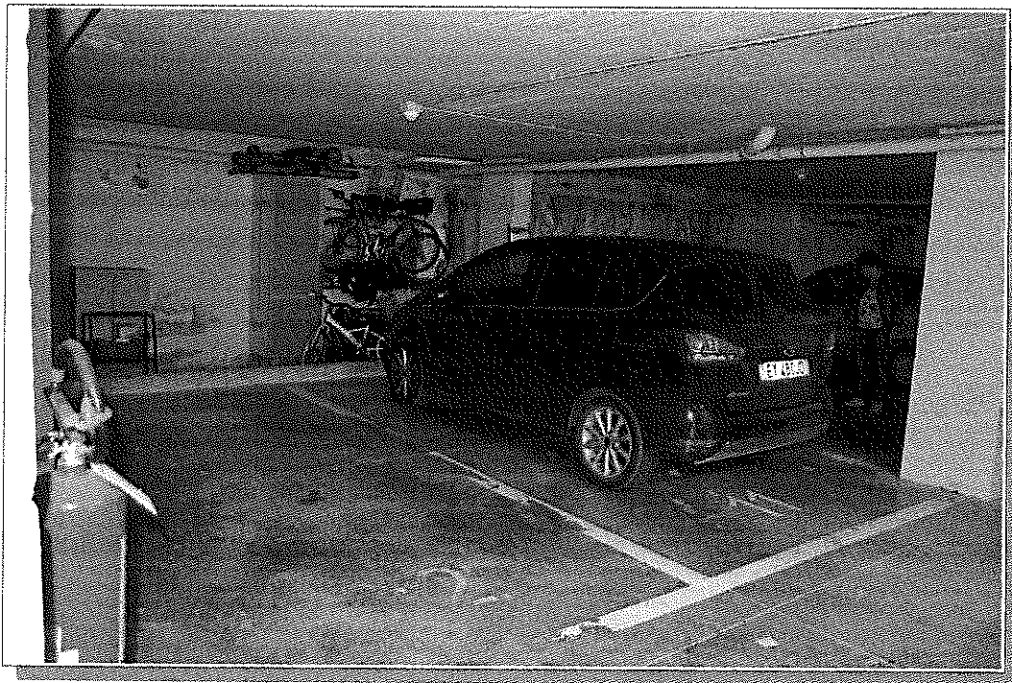
Il posto auto posto nel locale seminterrato di mq. 14,00 circa, è stato identificato con strisce verniciate e comunicante attraverso vano scale comune agli appartamenti, ha un'altezza di mt. 2,40. Detta zona risulta separata dallo stesso vano attraverso porta REI.

*Foto 10 – Posti auto*
